RAPPORT A04-264-Y

**Archeologische begeleiding
Jeruzalemstraat 12 te Gouda**

Opdrachtgever: Gemeente Gouda
Postbus 1086
2800 AA Gouda

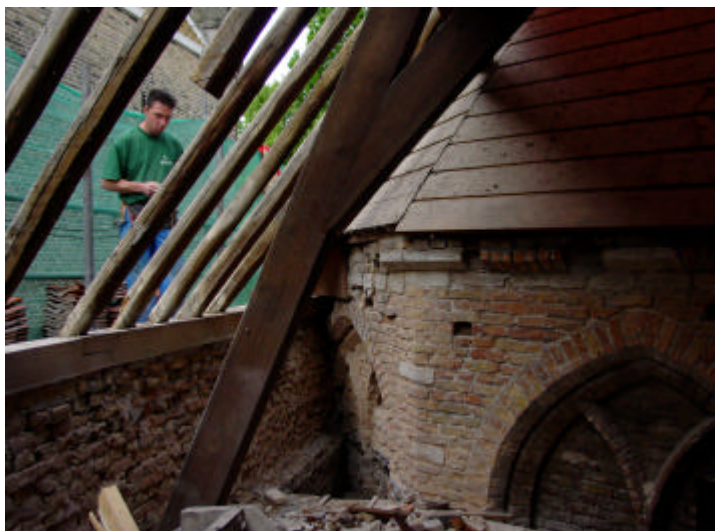
De buitenzijde van de twaalfhoekige kapel is weer zichtbaar

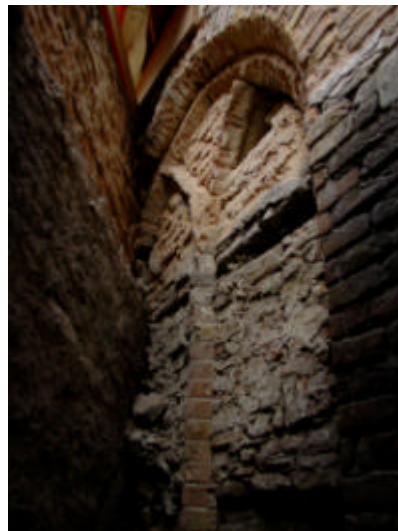
Een dichtgezet venster van de kapel

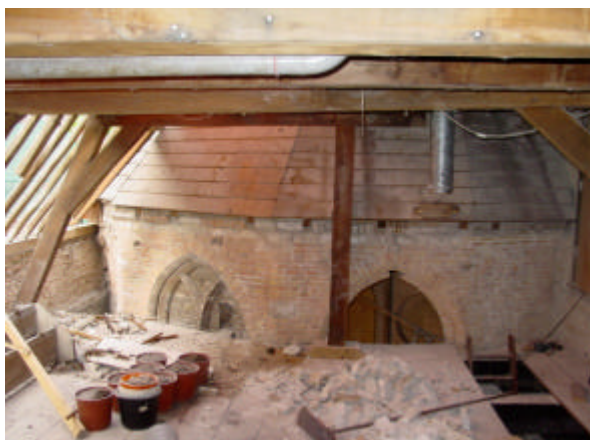
De dichtgezette vensters worden weer opengemaakt

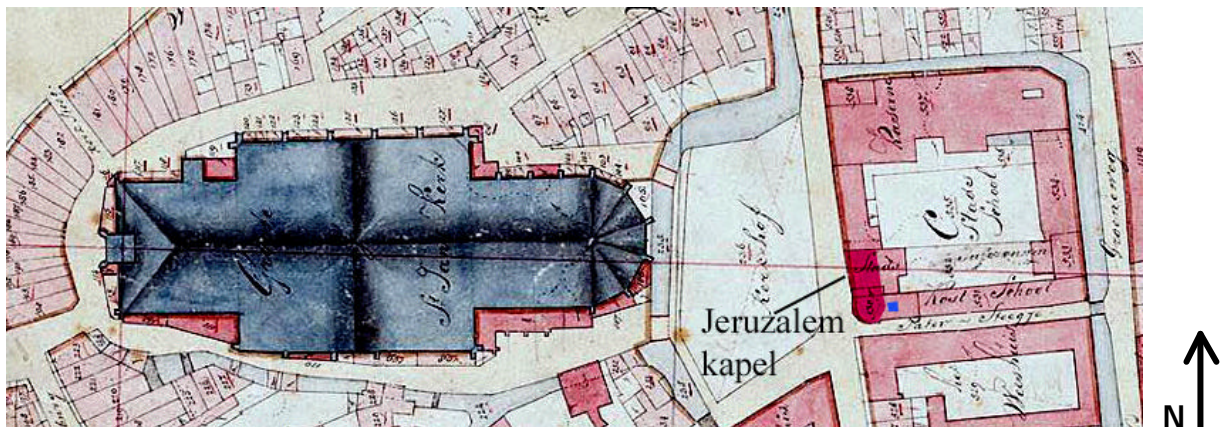
Afbeelding 1: ligging onderzoekslocatie op de kadastrale kaart van 1832 ■ = onderzoekslocatie.

De onderzoekslocatie is gelegen in het centrum van Gouda, vrijwel direct ten oosten van de St.-Janskerk. De kadastrale kaart van 1832 geeft de oorspronkelijke situatie goed weer en toont dat de onderzoekslocatie deel uitmaakt van een bebouwingsblok tussen de Jeruzalemstraat, Patersteeg en Groeneweg (afbeelding 1 en 2). Dit blok vormde oorspronkelijk het Collatiehuis of St. Paulusconvent, een klooster waar de Collatiebroeders verbleven. In de zuidoostelijke hoek van het bebouwingsblok, direct ten westen van de onderzoekslocatie, ligt de Jeruzalemkapel.

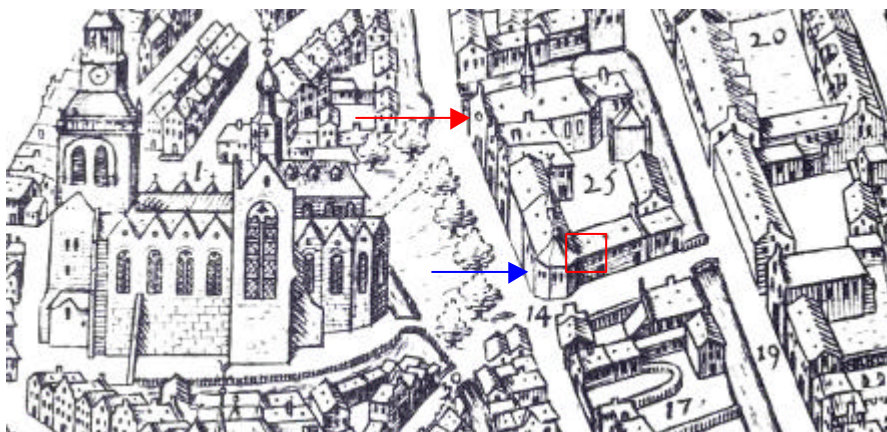
Afbeelding 2: het Collatiehuis (nummer 25) afgebeeld op de kaart van Braun & Hogenberg uit 1585. Op de kaart zijn de Pauluskapel (rode pijl), de Jeruzalemkapel en verschillende kloostergebouwen te onderscheiden. Naar Van der Mark-Hoevers 1986, 20. → = Pauluskapel → = Jeruzalemkapel □ = onderzoekslocatie.

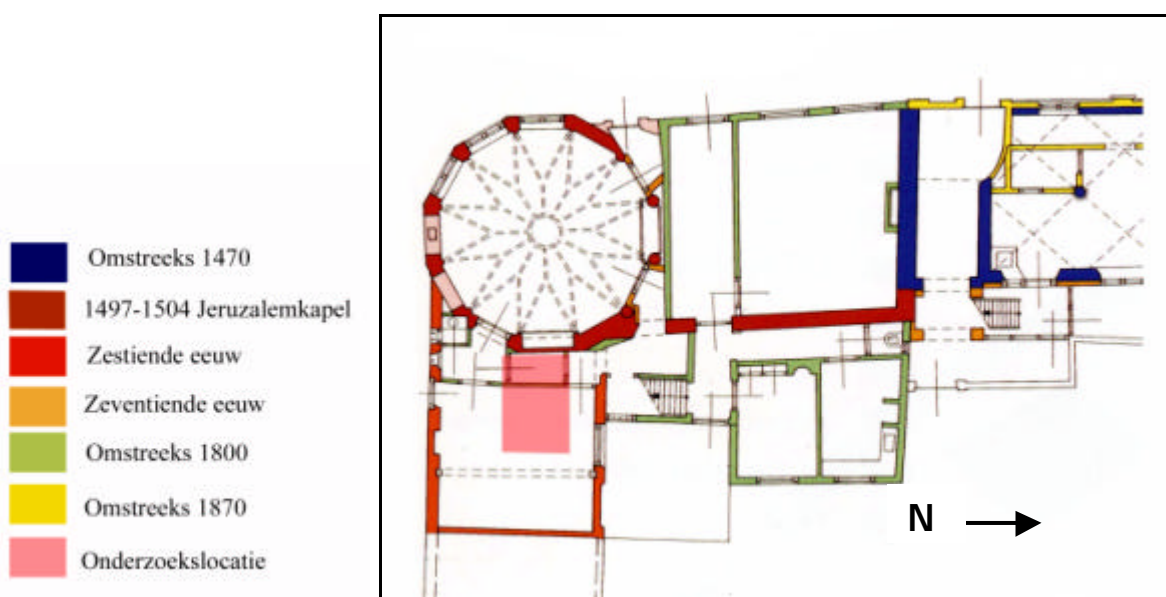
Afbeelding 3: detail van de geperiodiseerde plattegrond van het Collatiehuis (RDMZ, 1940). Naar Denstlagen 2001, 272.

Twee jaar voor de sloop van het Collatiehuis vond een bouwhistorische opname plaats door het toenmalige Rijksbureau voor de Monumentenzorg.³ Naar aanleiding van dit onderzoek is een geperiodiseerde plattegrond van het Collatiehuis vervaardigd, waarvan afbeelding 3 een detail toont.⁴

In de tekening is de ontwikkeling van de bebouwing duidelijk te volgen. Met betrekking tot de historie van de onderzoekslocatie zijn tenminste drie gebouwen van belang: het Collatiehuis, de Jeruzalemkapel en een 18^e-eeuws woonhuis, direct ten noorden van de kapel.

De Jeruzalemkapel en het deel van de zuidelijke kloostervleugel waarin nu het keldertje is aangetroffen, zijn bij de sloop gespaard gebleven. Van de zuidgevel van het St. Paulusconvent resteert slechts een gedeelte van ca. 6,70 m. Dit deel, in oranje op de afbeelding aangegeven, is bij de opmeting van de RDMZ (1940) in de 16^e eeuw gedateerd (afbeelding 3). Bij later onderzoek dateert het Instituut voor Bouwhistorische Inventarisatie en Documentatie (IBID) deze zuidvleugel op grond van bouwhistorische elementen omstreeks 1590.⁵

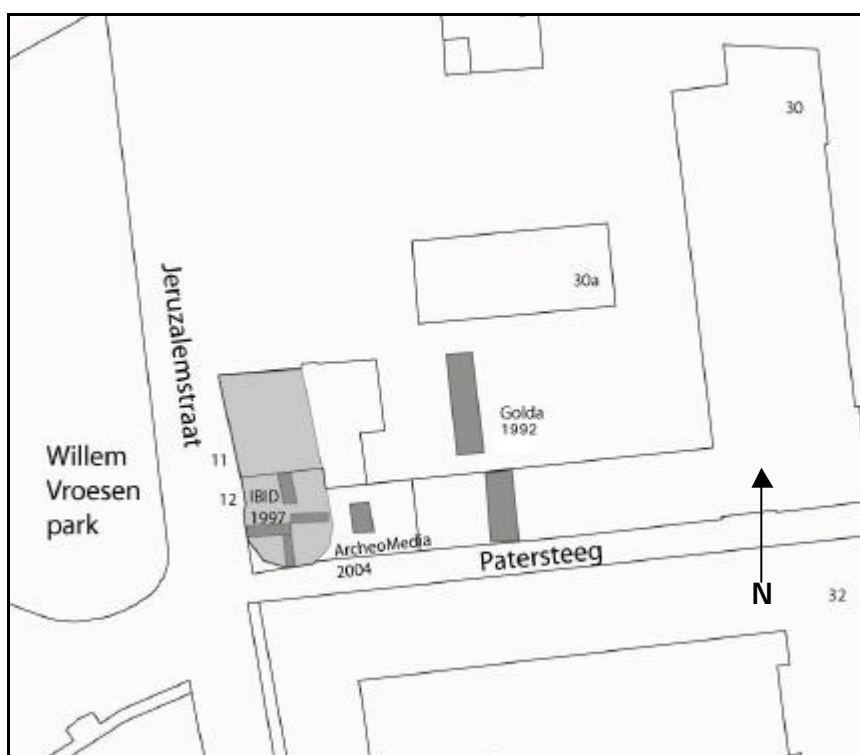
Afbeelding 4: overzicht van de verschillende onderzoeken.

In de directe omgeving van de onderzoekslocatie hebben in het verleden reeds enkele onderzoeken plaatsgevonden (zie overzicht op afbeelding 4). Uit dit archeologisch onderzoek weten we dat de onderzoekslocatie reeds vroeg in de Goudse ontstaansgeschiedenis bewoond is geweest. In 1992 voerde de Archeologische Vereniging Golda een opgraving uit aan de Patersteeg, in het gebouw van het huidige streekarchief (Projectnummer ADG 9214). Bij deze opgraving werd onder andere uit de 12^e eeuw daterend aardewerk en verguld boek- of kistbeslag aangetroffen. Deze vondsten maken het aannemelijk dat de betreffende locatie reeds vroeg in de Goudse geschiedenis bewoond werd door personen van hoge status, mogelijk de heren Van der Goude.⁶

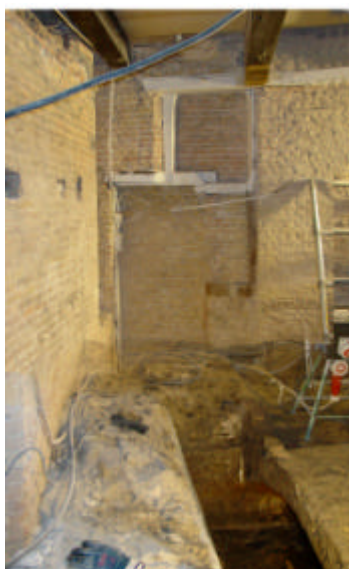
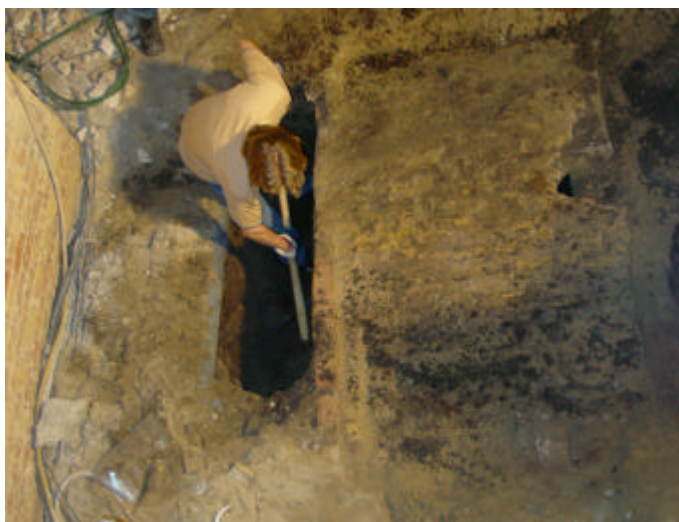
Afbeelding 5a: links het twaalfhoekige deel van de Jeruzalemkapel, rechts het keldertje.
Afbeelding 5b: het vrijleggen van het keldertje.

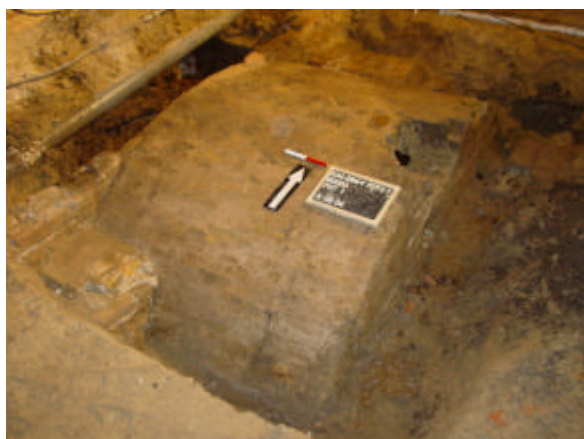
Afb. 6a: het keldergewelf van buiten gezien.

De muurresten die behoren tot het keldertje zijn onder spoor 1 geschaard. Deze kelder meet 2,1 bij 1,2 meter. Het gewelf varieert in hoogte van 1,0 tot 1,18 meter en is opgebouwd uit ijsselstenen (formaat 16x8x4 cm; één steen breed). Beide zijden zijn dichtgesmeerd met cement. De kelderruimte is dichtgestort met afval in de vorm van steengruis en ijzerslakken; spoor 2 en tevens monster 1. In deze vulling bevinden zich pijpenkoppen en aardewerkfragmenten uit de 18^e, 19^e en 20^e eeuw. Tegen beide zijden van het gewelf zijn stukken muurwerk aangebracht (spoor 3). Verder loopt dwars over het gewelf (noord-zuid) een halve steen brede muur (steenformaat 16x8x4 cm), die gezien de constructie waarschijnlijk als binnenmuur kan worden geïnterpreteerd (spoor 5). Het deel van de kelder ten westen van de muur spoor 5 is niet overwelfd en vormde mogelijk de opening. De westmuur van de kelder bevindt zich vlak voor de oostmuur van de kapel en is er koud tegenaan gezet. Een andere muur (spoor 4), ten oosten van de kelder, wordt oversneden door de kelder en is opgebouwd uit stenen van het formaat 22x10,5x5,5 cm. Dit steenformaat is moeilijk te dateren, want komt van de 14^e/15^e tot 19^e eeuw voor. Spoor 6, tenslotte, is een vloer, die nog juist in een hoek van de betreffende ruimte kon worden vastgesteld. Deze vloer heeft waarschijnlijk in de gehele ruimte gelegen, maar de relatie met de kelder is niet duidelijk.

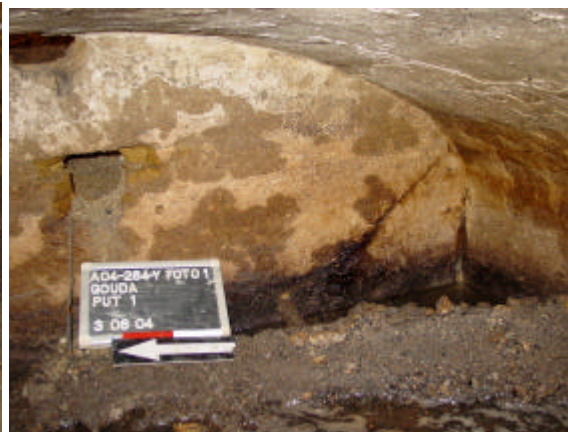
Afbeelding 6b: het keldergewelf van binnen gezien.

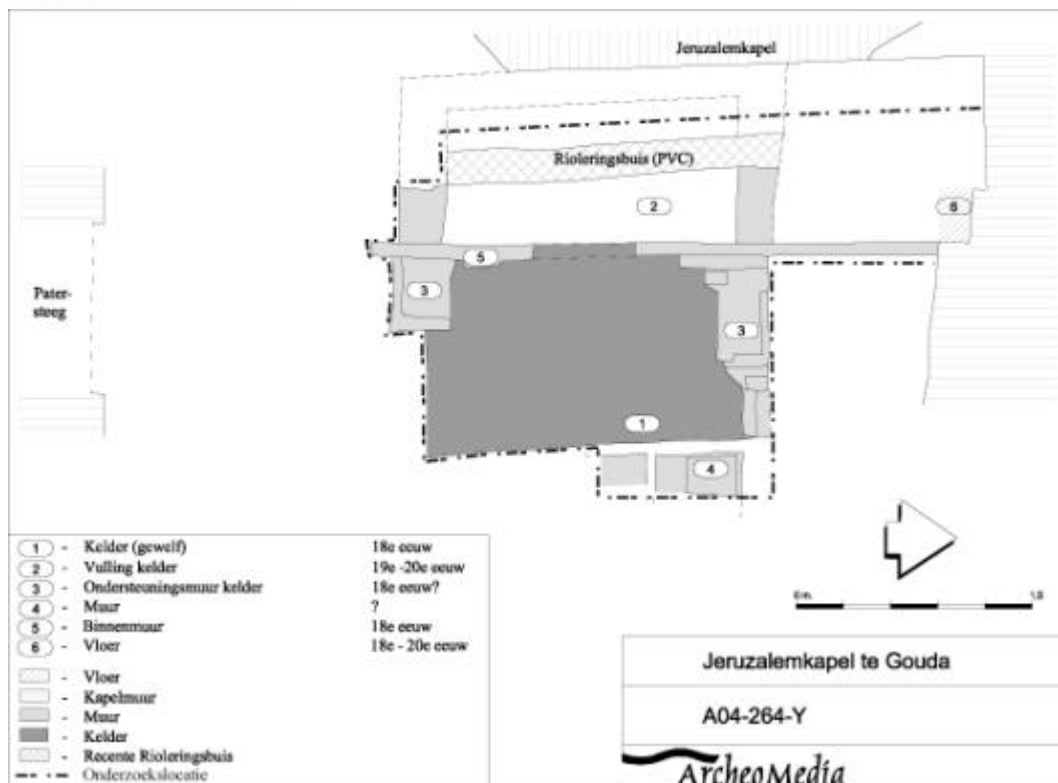
Afbeelding 7: overzichtstekening van de aangetroffen sporen.

Tijdens het onderzoek zijn zes sporen gedefinieerd (afbeelding 7). De enige duidelijke structuur wordt gevormd door het keldertje, dat waarschijnlijk als voorraadkelder kan worden geïnterpreteerd.

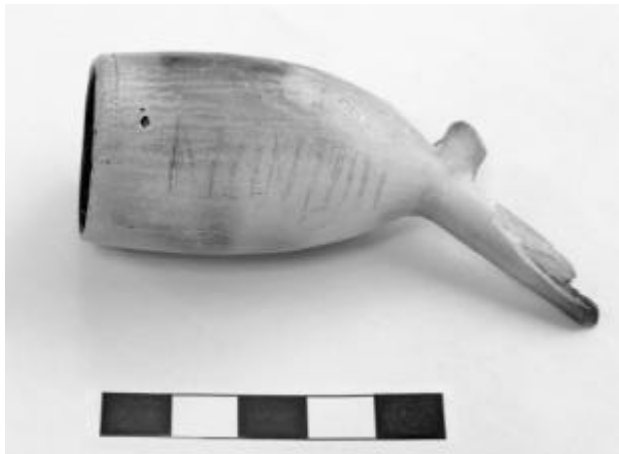
Afbeelding 8: pijpenkop met de naam Mantijn in potlood.

In totaal werden vijftien pijpenkoppen aangetroffen, vrijwel allemaal voorzien van een hielmerk. Zes stuks waren gemerkt met een gekroonde 30. Dit merk werd van 1714 tot 1940 gebruikt. Drie stuks waren gemerkt met de gekroonde letters WL, wat staat voor Willem Lambertszoon en werd gestempeld van 1660-1940. Eén exemplaar was gemerkt met de gekroonde letters ES. Dit merk werd van 1708 tot 1940 gezet. Op deze pijpenkop is met een potlood de naam Mantijn geschreven (zie afbeelding 8). Dit is ongetwijfeld de naam van de gebruiker. Er is één versierde kop. Het stelt een naar beneden duikend dolfinachtig wezen voor, waarbij de hiel van de pijp de snuit van het wezen is. De pijpenkop is verder ongemerkt. Twee miniatuurpijpjes hebben een melkmeisje als hielmerk dat tussen 1660 en 1940 gestempeld is. Van één pijpenkop is het hielmerk afgebroken en van één is het merk onleesbaar.

Door de lange gebruiksduur van de hielmerken zijn ze hier slecht te gebruiken voor een datering. Een betere datering geeft de vorm van de kop. Alle grote pijpenkoppen zijn van het door Duco beschreven type J, dat vanaf ca. 1850 tot ca. 1940 in gebruik was. De miniatuurpijpjes zijn van het type h. Dit type zou met een normale grootte van 1775 tot 1815 dateren maar de datering van deze weinig voorkomende miniatuurpijpjes kan later liggen. Bijna alle pijpenkoppen zijn aan de binnenzijde geblakerd door het gebruik. Alleen de kop met het dolfinachtige wezen en de beide miniatuurpijpjes zijn ongerookt. In totaal zijn 55 fragmenten van pijpenstelen gevonden. Ze variëren in dikte van 0,4 tot 0,7cm. 11 steeltjes zijn versierd met raderingen. Eén steeltje was versierd met een bladerrank. De overige 43 steeltjes zijn onversierd. Opvallend is dat op een aantal pijpenkoppen en stelen metaalslak gekit zit.

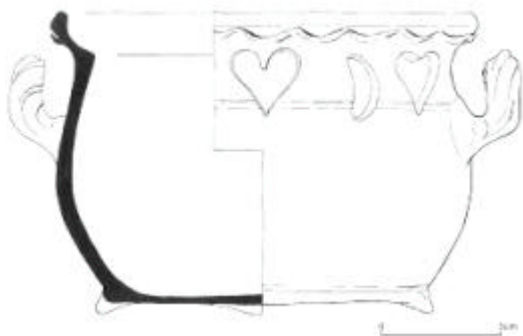
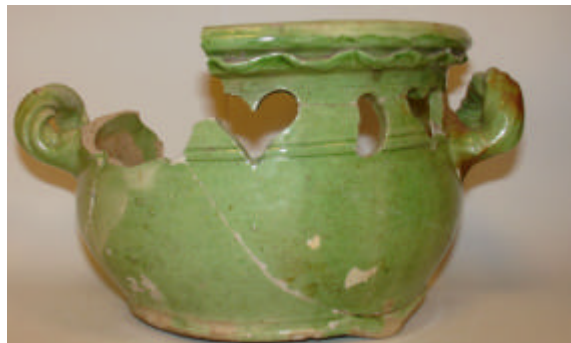
Afbeelding 9: komfoor uit de vulling van de kelder. Waarschijnlijk betreft het Gouds aardewerk.

Er zijn vier stuks aardewerk gevonden. Een komfoor van witbakkend aardewerk met een lichtgroen loodglazuur aan de buitenzijde is grotendeels compleet. Hij is versierd met gedraaide worstoren en luchtgaten in de vorm van hartjes (zie afbeelding 9). Mogelijk is dit 'Gouds aardewerk' dat in de 18^e en 19^e eeuw in Gouda werd vervaardigd.

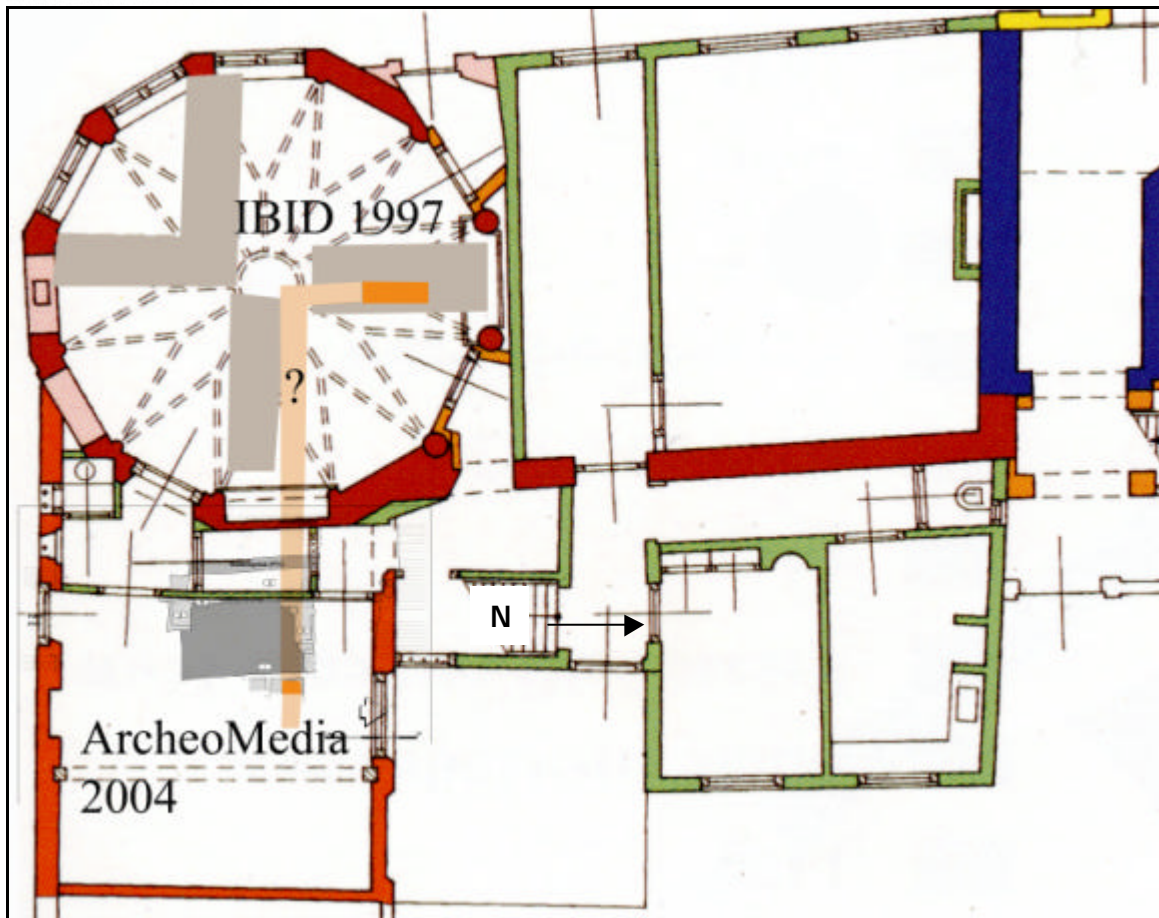
Afbeelding 10: projectie van de aangetroffen sporen op de geperiodiseerde plattegrond van RDMZ. In oranje de door IBID en ArcheoMedia aangetroffen funderingen. Deels naar Denslagen 2001, 272.

De aangetroffen kelder is waarschijnlijk als voorraadkelder gebruikt en na de buitengebruikstelling gevuld met afval. De datering van de kelder wijst op gelijktijdigheid met het woonhuis dat eind 18^e eeuw direct naast het twaalfhoekige deel van de Jeruzalemkapel werd gebouwd. Afbeelding 10 toont een projectie van de aangetroffen sporen op de geperiodiseerde plattegrond van RDMZ uit 1940. Zowel spoor 5 als spoor 3 (zie afbeelding 7) zijn op de betreffende plattegrond afgebeeld en worden omstreeks 1800 gedateerd. Juist ten westen van spoor 5 bevindt zich de opening van de kelder en de gehele opzet suggereert gelijktijdigheid van muur en kelder. Derhalve heeft de kelder waarschijnlijk onderdeel gevormd van het 18^e-eeuwse woonhuis. Via de gang, direct ten oosten van de twaalfhoekige kapel was de kelder toegankelijk (zie afbeelding 10).

De muur die door de kelder wordt oversneden (spoor 4), is logischerwijs ouder dan de kelder zelf. Hoe oud precies blijft vooralsnog onduidelijk, aangezien het baksteenformaat (22x10,5x5,5 cm) niet goed te dateren blijkt.¹⁰ Tevens is niet duidelijk tot welke structuur dit muurfragment heeft behoord. Mogelijk heeft de muur onderdeel uitgemaakt van een kloostergebouw van voor de huidige klooster-vleugel die op 1590 wordt gedateerd. In 1585 sloot hier ook al een gebouw aan op de Jeruzalemkapel (zie afbeelding 2). Een tweede mogelijkheid is dat de muur zelfs ouder is dan de kapel. De muur kan dan in verband worden gebracht met een ander muurfragment, dat tijdens het onderzoek van IBID in 1997 werd aangetroffen. Dit muurfragment is toen geïnterpreteerd als onderdeel van het woonhuis van Geertruid Florisdochter, dat voor de bouw van de Jeruzalemkapel op deze locatie stond. Spoor 4 staat vrijwel haaks op deze muur (zie afbeelding 10, het in oranje aangegeven muurwerk). Daarnaast lijkt een in 1997 veronderstelde hoekconstructie op de juiste plaats te liggen voor aansluiting op het muurtje ons onderzoek. Tegen deze laatste interpretatie pleit echter het verschillende baksteenformaat. De muur uit 1997 is opgebouwd uit bakstenen van het formaat 24x11x5 cm, terwijl de in 2004 aangetroffen muur uit bakstenen van het formaat 22x10,5x5,5 cm bestaat.
