iz-nummer 2004.32484
onderwerp aanwijzing tot gemeentelijk monument van het
object Piersonweg 1-2

monumentnummer 800

plaatselijke aanduiding: Gouda
Piersonweg 1-2

Twee herenhuizen

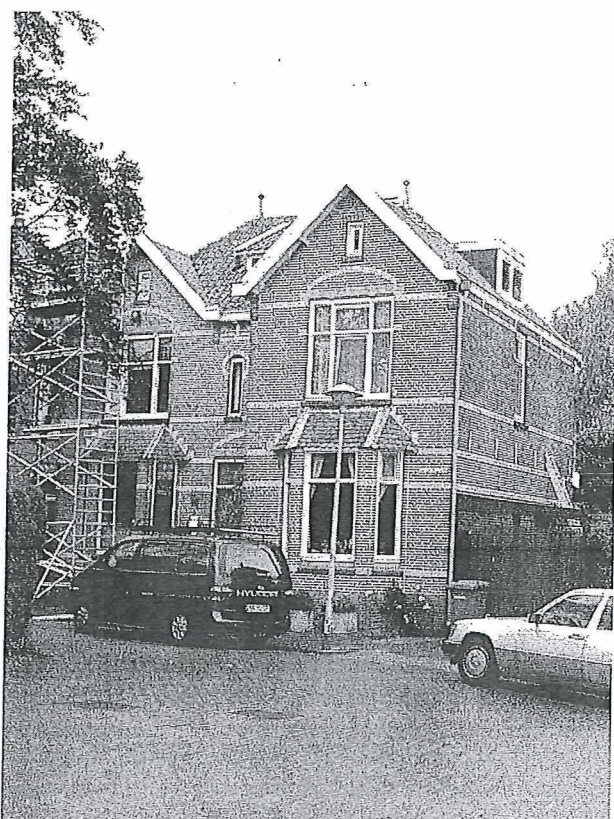
Voorgevel Piersonweg 2 (links) en 1 (rechts)

Woning, opgetrokken uit twee bouwlagen en een zolder, dat het zuidoostelijk deel uitmaakt van een gespiegelde twee onder een kap woning, afgedekt door een samengesteld zadeldak met rood-bruin geglazuurde tuile du nord en metalen pironen met bolornament. De gevels van Piersonweg 1 en 2 verspringen ten opzichte van elkaar omdat de straat schuin loopt ten opzichte van de perceellering. De gevels zijn opgetrokken uit hoofdzakelijk rode baksteen in kruisverband met witte voeg. Langs de gevels loopt een plint van baksteen met een grijze voeg. De gevels zijn voorzien van diverse speklagen van gele strengperssteen en een fries. De waterdorpels zijn van schuin in het werk gemetselde rode bakstenen. Meerdere vensters zijn voorzien van segmentbogen of hoefijzerbogen van gele strengperssteen. De kunststofkozijnen zijn overwegend wit geschilderd. De witgeschilderde gootlijst rust op gesneden gootklossen en muurstijlen.

De voorgevel aan de Piersonweg heeft een uitgebouwde rechterbeuk. Op de begane grond van dit uitgebouwde deel is een erker met afgeschuinde hoeken en drie vensters met bovenramen. Het schubbendak van de erker is voorzien van rode harde, waarschijnlijk keramische dekking. Boven de erker op de verdieping is een samengesteld venster met drie ramen met bovenramen. Dit venster heeft een geprofileerde, waarschijnlijk natuurstenen latei en een segmentboog van gele strengperssteen. In de nok van de topgevel is een klein rechthoekig klepraam voorzien van een strek. In een terugliggend deel links van de gevel is op de begane grond een entree met onderdelen die worden gedeeld met Piersonweg 2. De entree bestaat uit een recente deur met een bovenlicht is voorzien van een los voorzetraam

Woning, opgetrokken uit twee bouwlagen en een zolder, dat het noordwestelijk deel uitmaakt van een gespiegelde twee onder een kap woning, afgedekt door een samengesteld zadeldak met rood-bruin geglaazuurde tuile du nord en 1 of meer metalen pironen met bolornament. De gevels van Piersonweg 1 en 2 verspringen ten opzichte van elkaar omdat de straat schuin loopt ten opzichte van de perceellering. De gevels zijn opgetrokken uit hoofdzakelijk rode baksteen in staand verband met witte voeg. Langs de gevels loopt een plint van baksteen met een grijze voeg. De gevels zijn voorzien van diverse speklagen van gele strengperssteen en een fries. De waterdorpels zijn van schuin in het werk gemetselde rode bakstenen. Meerdere houten vensters zijn nog oorspronkelijk en voorzien van schuiframen en bovenramen met glas in lood en segmentbogen of hoefijzerbogen van gele strengperssteen.

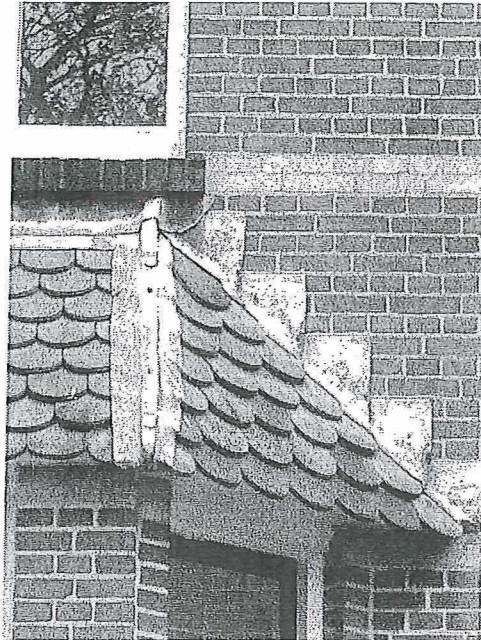
Detail van erker met schubbendak

De voorgevel aan de Piersonweg heeft op de begane grond links een erker met afgeschuinde hoeken en drie schuiframen met bovenramen met glas in lood. Het schubben dak van de erker is voorzien van rode harde, waarschijnlijk keramische afdekking. Boven de erker op de verdieping is een samengesteld venster met nog oorspronkelijke gesneden kozijnen en drie ramen met bovenramen met glas in lood. Dit venster heeft een geprofileerde natuurstenen latei die qua profilering aansluit met de gesneden kozijnregel, en een segmentboog van gele strengperssteen. In de nok is een klein rechthoekig klepraam met strek. In de rechterbeuk van de voorgevel is op de begane grond een entree met onderdelen die worden gedeeld met Piersonweg 1. De entree bestaat uit een recente deur met een bovenlicht met mogelijk oorspronkelijk glas in lood. De tweetredige trap is van grijs natuursteen en is gezamenlijk. De geprofileerde natuurstenen latei en de segmentboog van gele strengperssteen zijn eveneens gezamenlijk. Boven de entree is op de verdieping een venster met een naar buiten draaiend raam met hoefijzerboog van gele strengperssteen en een verdiept boogveld. In het dakvlak boven de linkergevel is een oorspronkelijke gezamenlijke dakkapel.
